# PROGRAM PRAC KONSERWATORSKICH

**OLTARZ GŁÓWNY W KOŚCIELE PW. ŚW. JÓZEFA OBLUBIEŃCA NAJŚWIĘTSZEJ MARII**

**PANNY W MIĘDZYRZECU PODLASKIM**

Radzyń Podlaski, wrzesień 2023 r.

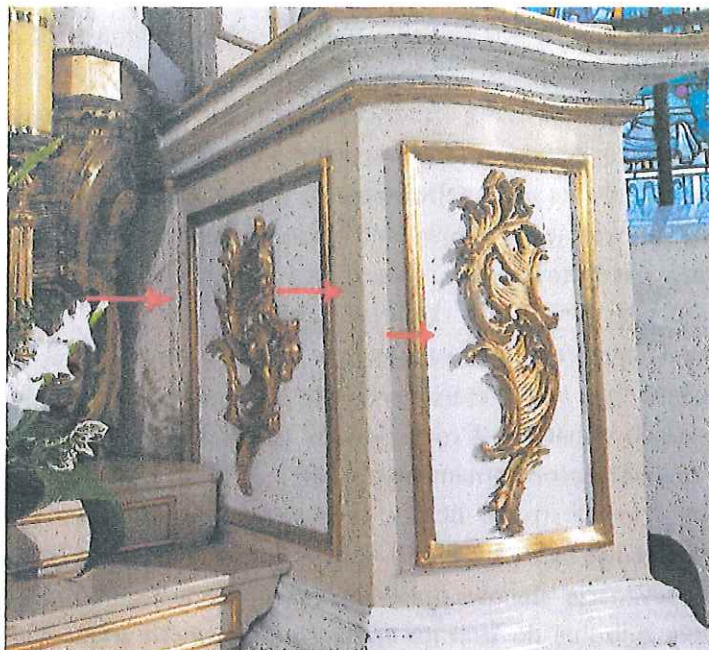
Najistotniejsze zniszczenia w zakresie struktury ołtarza dotyczą licznych spękań konstrukcji drewnianej. Nie widać na nim śladów żerowania owadów, więc spękania wynikają z występujących w kościele wahań temperatury i wilgotności powietrza, które powodują wzmożoną pracę drewna i jego pękanie w miejscu łączeń. Objawia się to występowaniem długich, pionowych pęknięć, szczególnie w obrębie płycin, ale również w niszy tabernakulum.

**Fot. 2. Cokół, prawa strona. Widoczne długie pionowe pęknięcia w miejscach łączeń drewnianych płyt.**

10. Sklejenie pęknięć, wypełnienie ubytków flekami drewnianymi lub sporządzonym samodzielnie kitem z trocin, mączki drzewnej i żywicy epoksydowej. Bardzo osłabione elementy konstrukcyjne (bez warstwy malarskiej) można wymienić na nowe z wysezonowanego drewna zabezpieczonego przed atakiem owadów preparatami typu Altax Hylotox Q lub innym równoważnym.

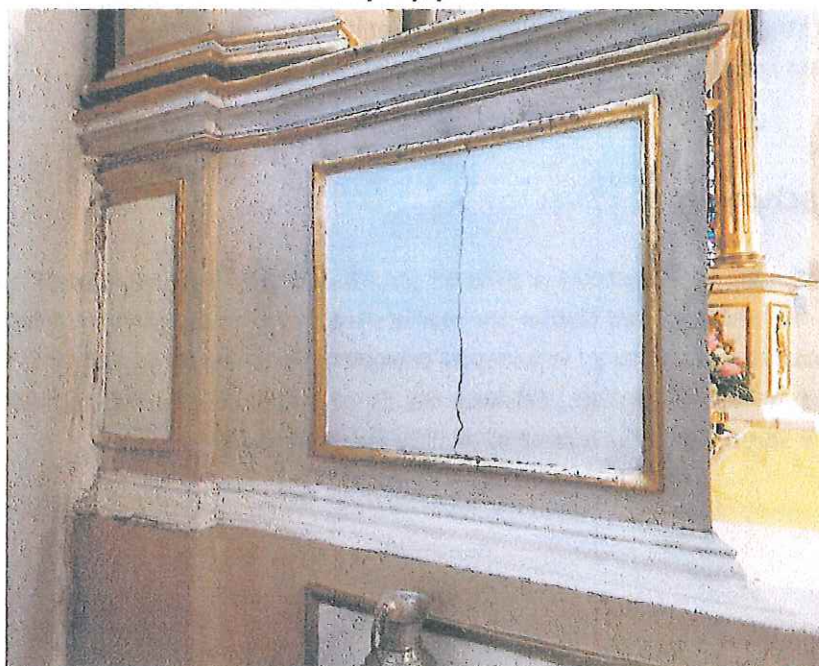
**Fot. 3. Pionowe spękania na płycinach.**

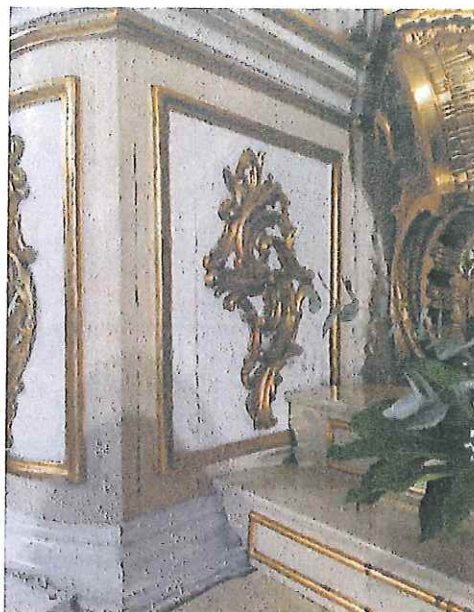
**Fot. 4. Pionowe spękania.**

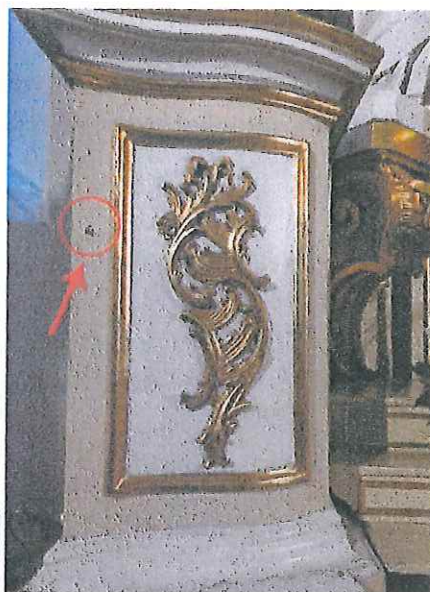
W niektórych miejscach zauważyć można lokalne ubytki warstwy malarskiej. Niektóre z nich są stare i zamalowane wtórną białą lub beżową farbą olejną. Inne natomiast są świeże, co świadczy o obniżonej kohezji warstwy malarskiej do podłoża drewnianego oraz jego wzmożonej pracy.

**Fot. 4. Świeże ubytki łuszczącej się warstwy malarskiej.**

7. Podklejenie łuszczącej się warstwy malarskiej. Pod łuski należy wpuścić alkohol etylowy w celu lepszego zwilżenia powierzchni, a następnie nanieść pod niego klej - Primal AC33 za pomocą igły i strzykawki lub pędzla. Łuskę należy docisnąć.

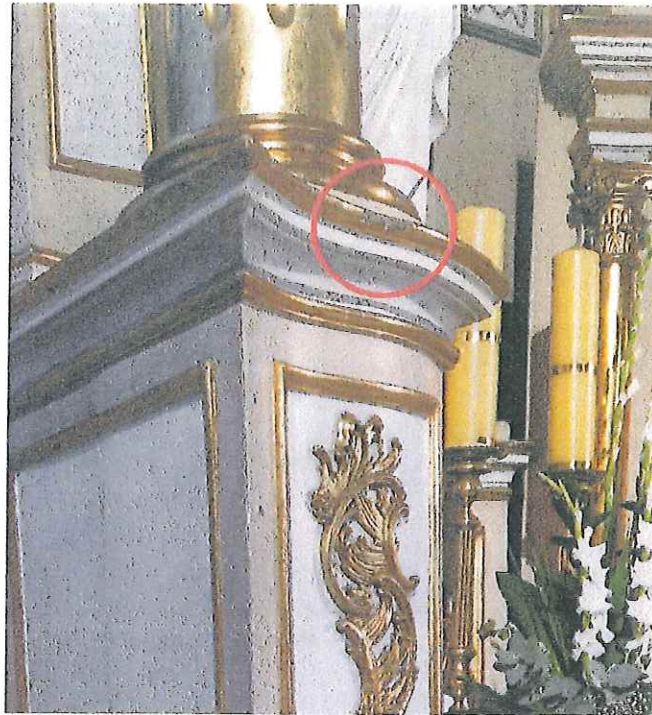
**Fot. 5. Nowe ubytki w obrębie złocień.**

12. Wykonanie rekonstrukcji złocenia złotym płatkim metodą na pulment lub przy użyciu systemu Kölner Instacoll. Wykonanie srebrzeń przy użyciu srebrnych płatków lub srebra w proszku.

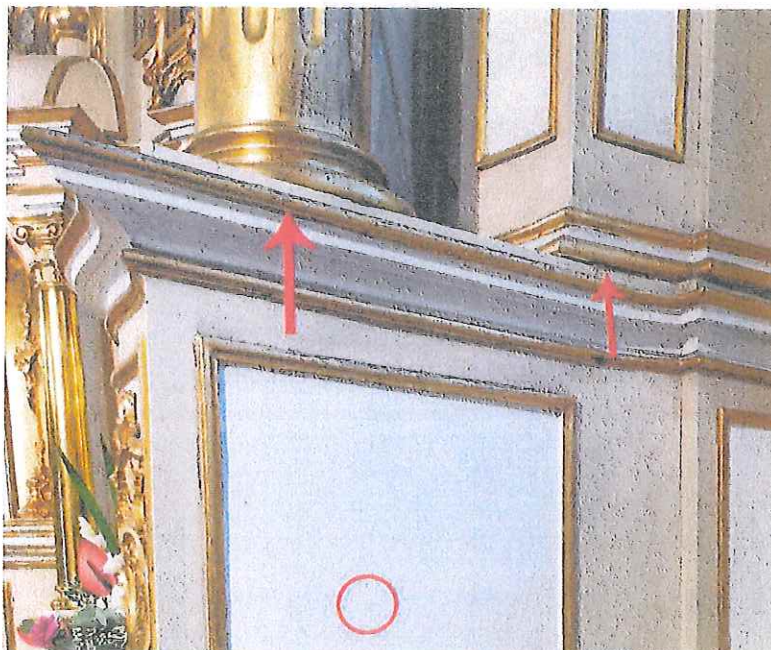
Na jednej z listewek oraz kolumnach widać otwory wylotowe po drewnojadach, jednak wyglądają na stare i już nieaktywne. Nie zaobserwowano obecności świeżej mączki drzewnej.

**Fot. 6. Listewka z widocznymi otworami wylotowymi. Strzałką zaznaczono pęknięcia w konstrukcji. Na białym tle płyciny widać ubytki warstwy malarskiej zamalowane białą farbą.**

6. Dezynsekcja poprzez nakładanie pędzlem środków owadobójczych typu Altax Hylotox Q lub innych równoważnych i sezonowanie pod szczelnym okryciem z folii.

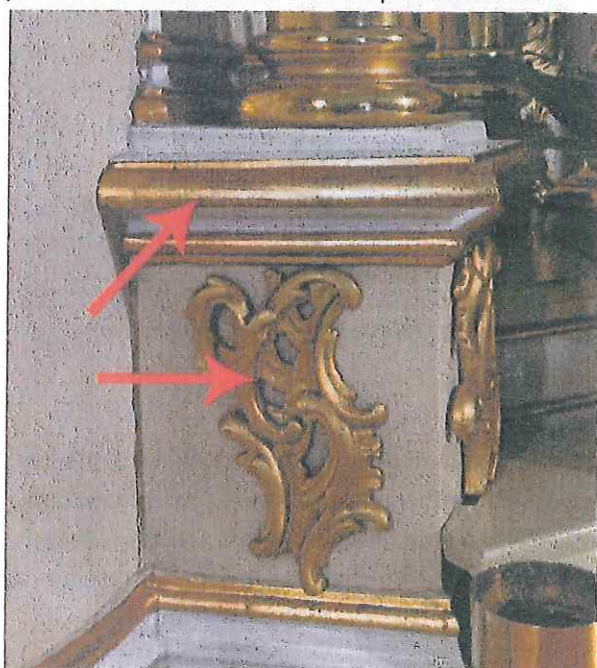
Do „odświeżenia” złocień użyto szlagmetal kładzonego na mikstion olejny. Miejscami uległy one przetarciu oraz skorodowały i poczerniały. Powierzchnia większości z nich jest silnie zmatowiała. Forma niektórych ornamentów jest lekko rozlana i nieostra, prawdopodobnie z powodu obecności kilku warstw przemalowań.

**Fot. 7. Przetarte złoczone listewki. Forma ornamentów jest nieostra i rozlana, a powierzchnia złocień całkowicie zmatowiała.**

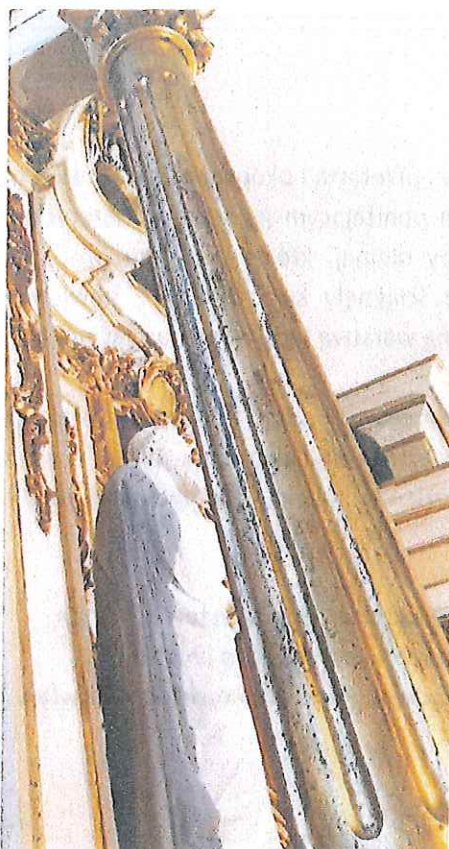
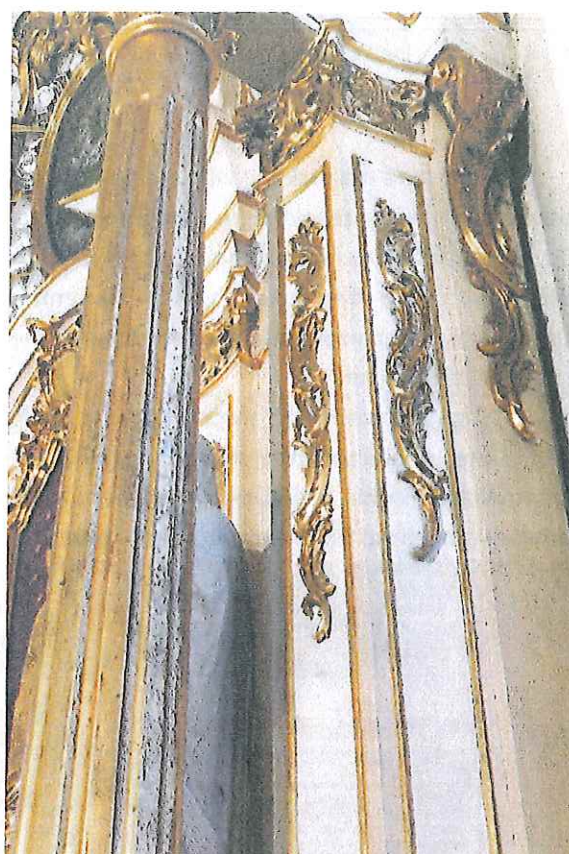
**Fot. 8, 9. Przetarcia złoceń na trzonach kolumn, otwory wylotowe po drewnojadach.**

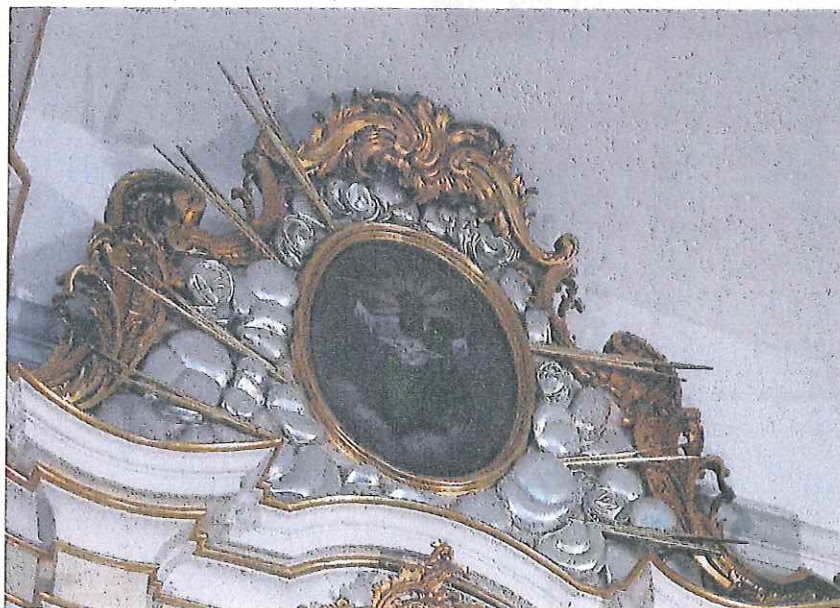
Obłoki trzeciej kondygnacji wysrebrzone zostały płatkami aluminium. Ich powierzchnia jest matowa, a użyty metal prezentuje się mało szlachetnie. Z prawej strony tonda prawdopodobnie brakuje również jednego promienia. Złocene dekoracje ornamentalne są poczerniałe. Obraz z przedstawieniem Boga Ojca i gołębiczy jest silnie zabrudzony i pociemniały, przez co detal, a szczególnie twarz postaci, są niemal nieczytelne.

**Fot. 10. Trzecia kondygnacja.**

1. Wykonanie badań w świetle ViS i UV w celu ustalenia pierwotnej budowy obiektu. Ze względu na brak możliwości oględzin obiektu z bliska konieczna jest dodatkowa analiza stanu zachowania obiektu już po demontażu.
2. Oczyszczenie z zabrudzeń powierzchniowych lica i odwrocia, a w razie konieczności usunięcie pociemniałego werniksu i ewentualnych przemalowań. Do usunięcia zabrudzeń zaleca się użycie metod mechanicznych: gumek, pędzli, wishaba, a w razie konieczności użycie piany mydlanej, środków powierzchniowo czynnych lub rozpuszczalników. Przed przystąpieniem do oczyszczania należy wykonać próby rozpuszczalnikowe na niewielkim fragmencie.
3. W razie konieczności wykonać konsolidację warstwy malarskiej 3-5 % roztworem Paraloidu B72 w toluenie.
4. Ewentualny retusz wykonać pigmentami mieszanymi ze spoiwem mocznikowo-aldehydowym.
5. Powierzchnię obrazu zabezpieczyć werniksem satynowym.

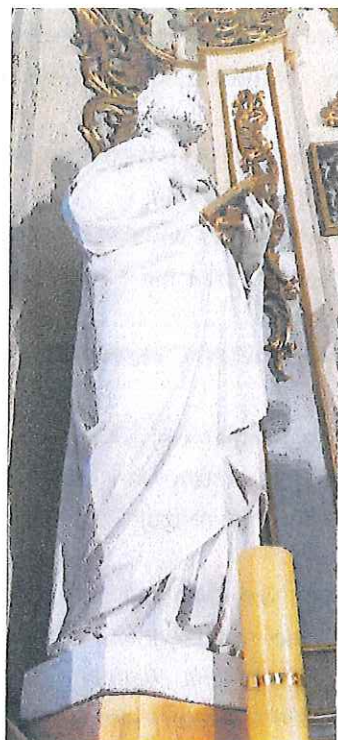
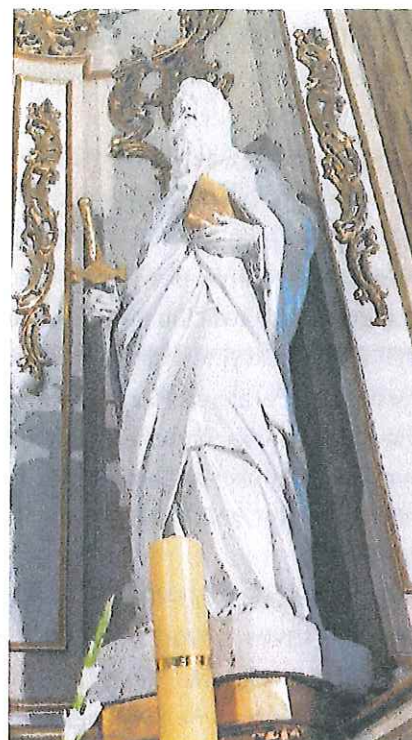
**Fot. 11, 12. Figury apostołów pomalowano jaśniejszą białą farbą o połyskującym wykończeniu. Z tego powodu wyraźnie odcinają się od reszty ołtarza i nie pasują do pozostałych elementów.**
