20 września 2023 R.

**PROGRAM PRAC KONSERWATORSKICH**

**DLA AMBONY**

**W KOŚCIELE PW. ŚW. ŚW. JÓZEFA OBLUBIEŃCA NAJŚWIĘTSZEJ MARII PANNY w Międzyrzecu**

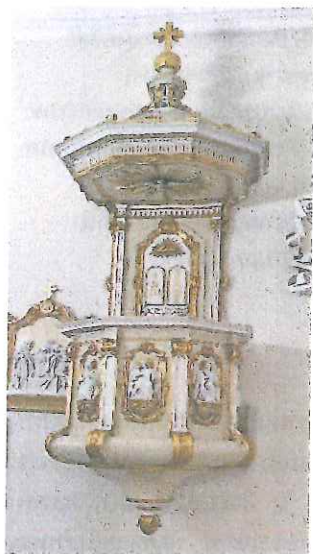
*fol. 1 Kościół Św. Józefa Oblubieńca Najświętszej Marii Panny, ambona widok ogólny.*

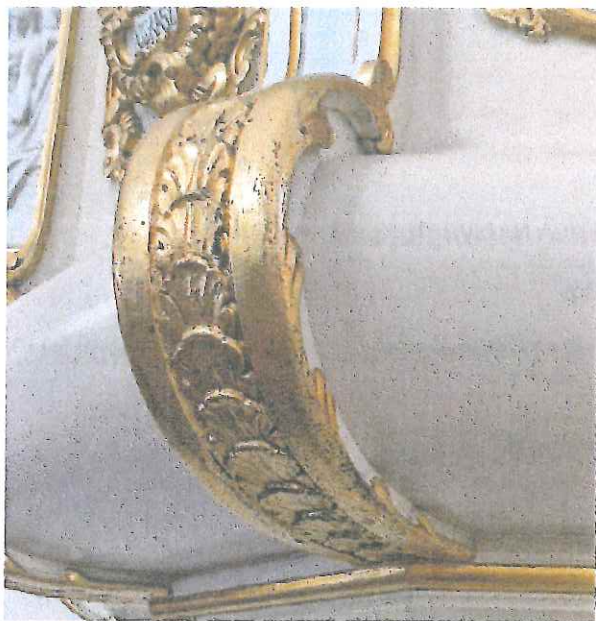
*fot. 2 Ambona.. Stan przed konserwacją*

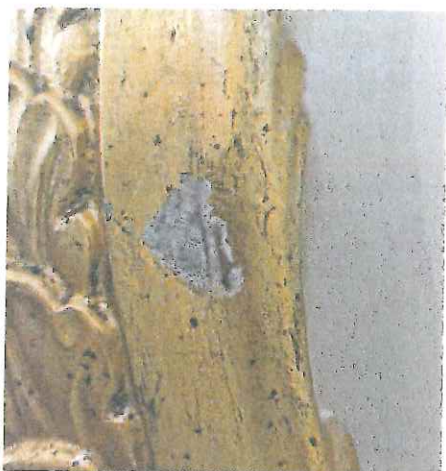
*fot. 3 Ambona, stan przed konserwacją widoczna dolna część z ubytkami w partii złączeń.*

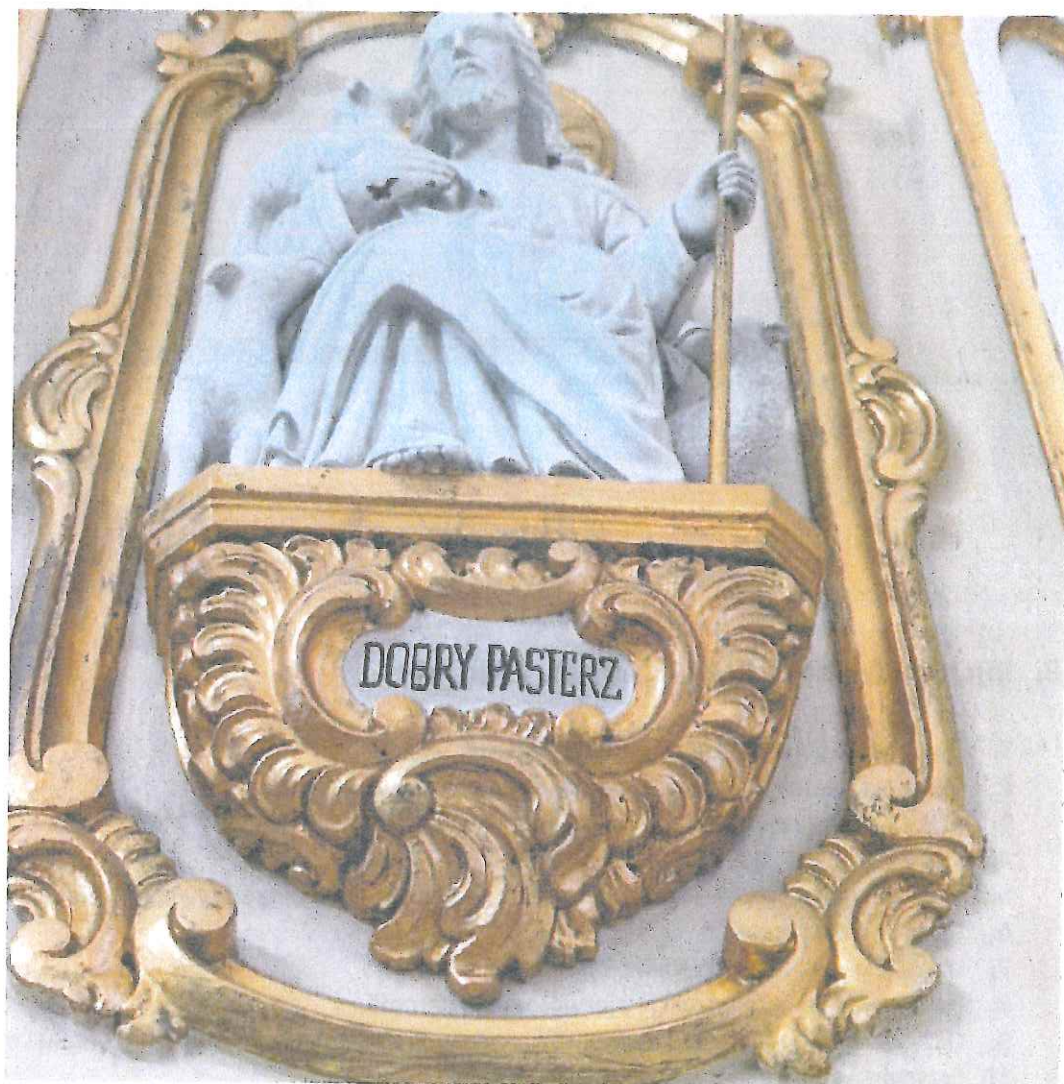
*fot. 4 Ambona, rzeźba ewangelisty.. Stan przed konserwacją*

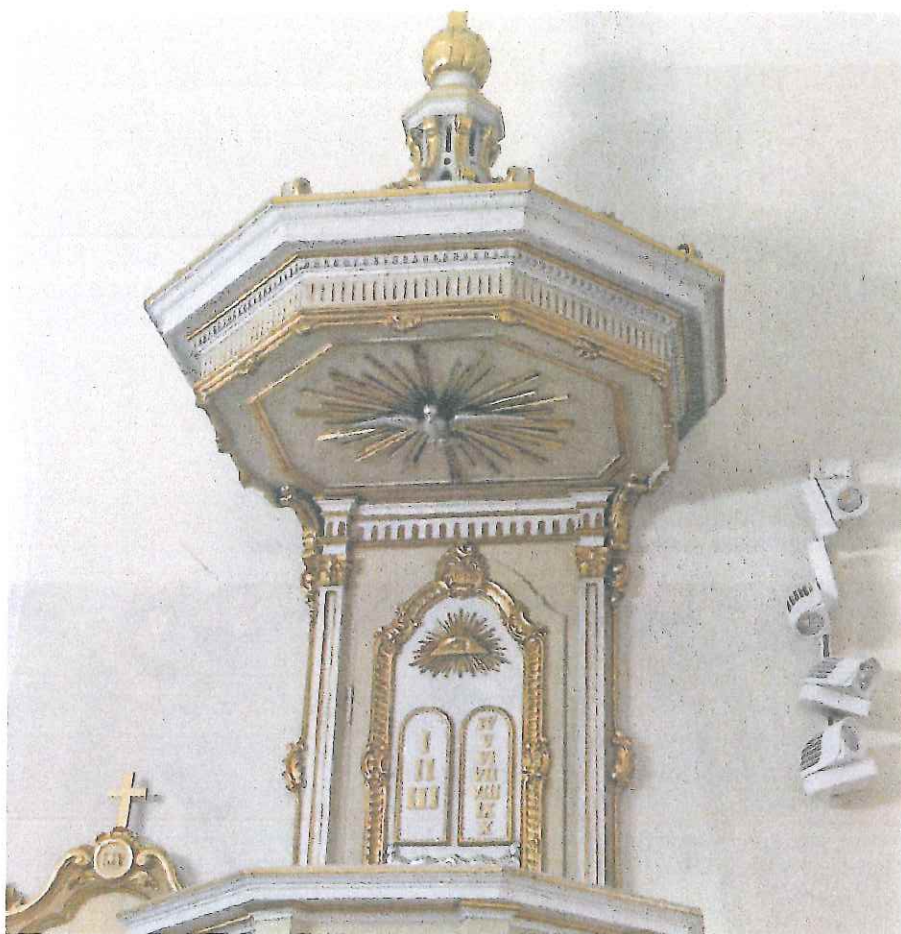
*fot. 5 Ambona, górna część. Stan przed konserwacją*
